LE CHÂTEAU DE TANCARVILLE

Jean Mesqui

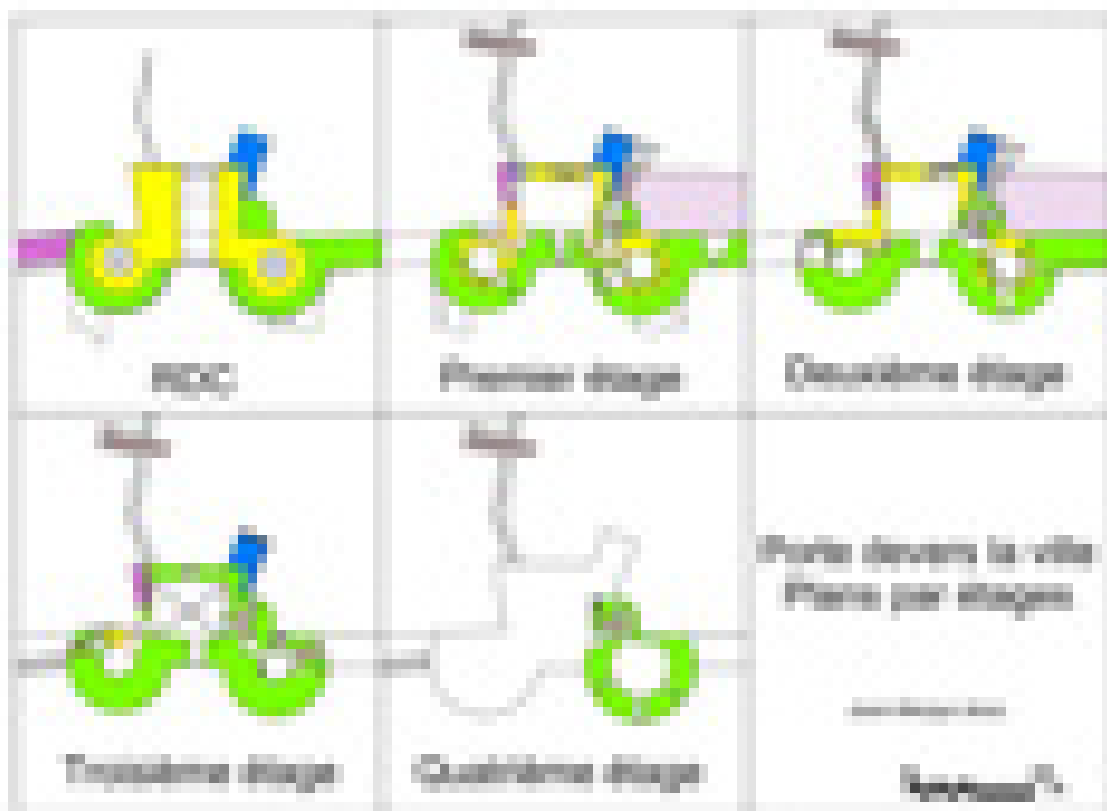
Figure 6 : Plan de la porte devers la ville à ses différents niveaux

Le portail à deux tours, quant à lui, s'il peut paraître d'une seule pièce à première vue, est un édifice complexe remanié à plusieurs reprises⁽⁶⁶⁾. Son examen archéologique permet d'identifier trois phases principales (Figure 6).

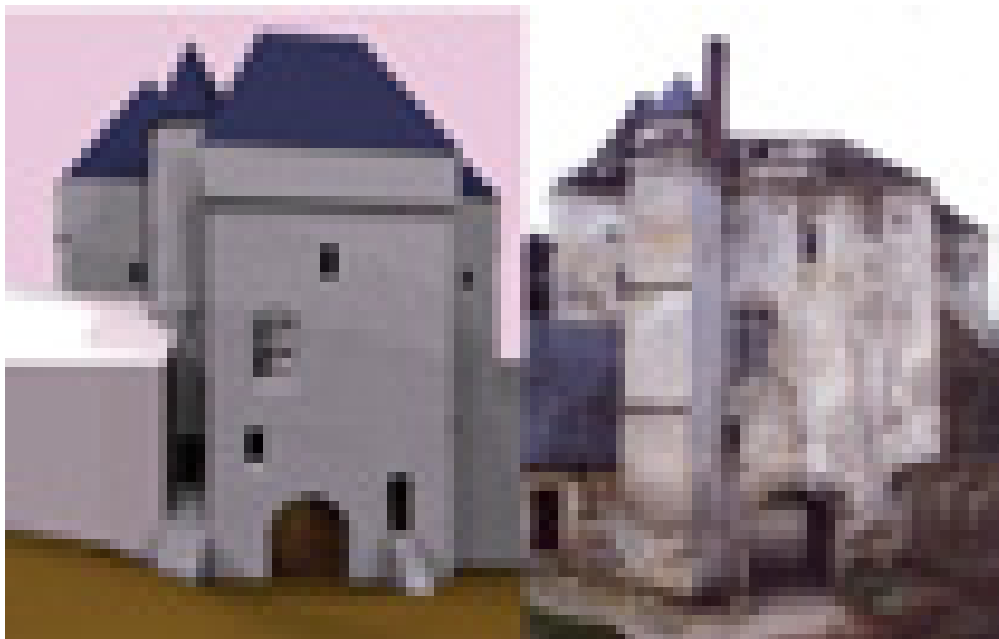
Figure 7 :Restitution de la porte dans son état fin XV^e siècle, vue de l'Est. Noter l'ancienne porte conduisant au premier étage. À droite, vue de la porte dans son état en 1991

Le premier étage du portail, bien que profondément remanié au XV^e siècle, conserve l'essentiel de ses dispositions primitives, si l'on excepte peut-être celle de son accès. L'accès moderne se pratique au Sud-Ouest dans un couloir voûté en berceau, qui dessert sur la gauche la petite salle de la tourelle Ouest, sur la droite la salle principale de l'étage. Cet accès a été percé dans le couloir lors de la construction de la vis. Primitivement, l'entrée s'effectuait au Sud-Est par une porte aujourd'hui bouchée par les reprises postérieures, parfaitement reconnaissable à l'extérieur ; seul le sommet de son archivolte est reconnaissable à l'intérieur de la salle principale. Un degré extérieur permettait de l'atteindre et de desservir un escalier intérieur en bois rejoignant le premier étage (Figure 7) ⁽⁶⁸⁾.

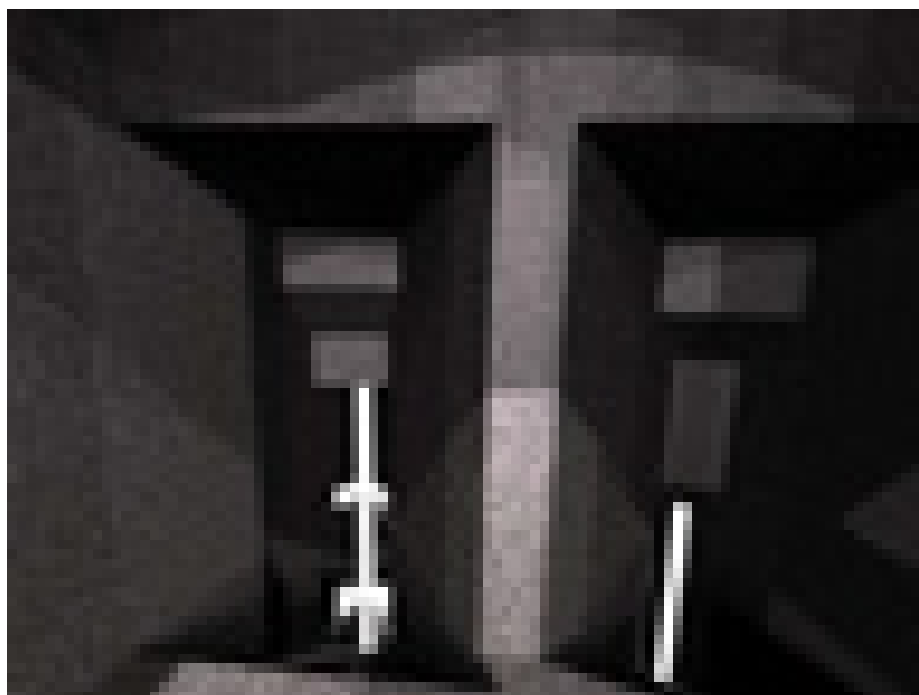
Figure 10 : Vue intérieure (infographie) d l'arbalétrière de la tour Sud

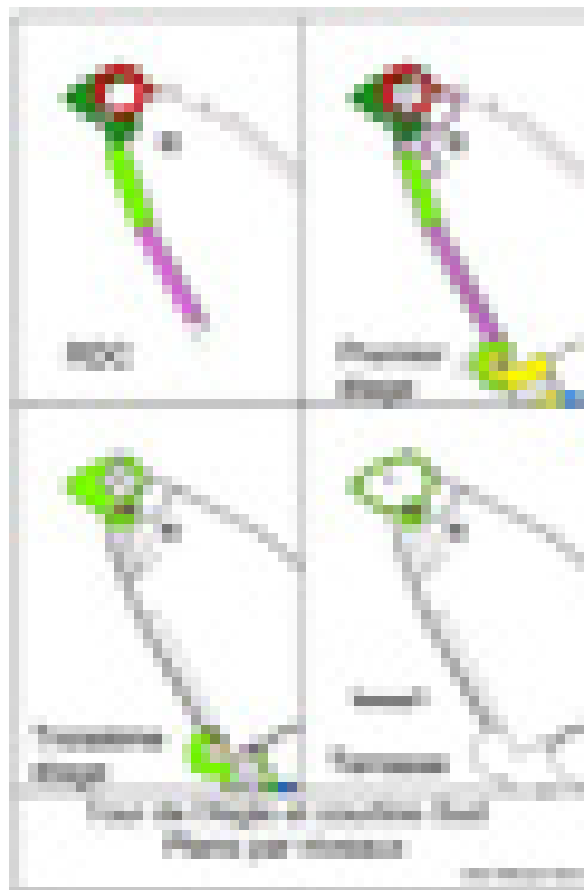
Figure 11 : Plans de la Tour de l'aigle

Cette tour se présente aujourd'hui comme un édifice curieux, sorte de tour circulaire pourvue d'un éperon en amande orienté vers les pentes du vallon qui lui font face (Figure 11, Figure 12, Figure 14). En fait, cette tour résulte de trois campagnes de construction, les deux dernières ayant changé radicalement son aspect.

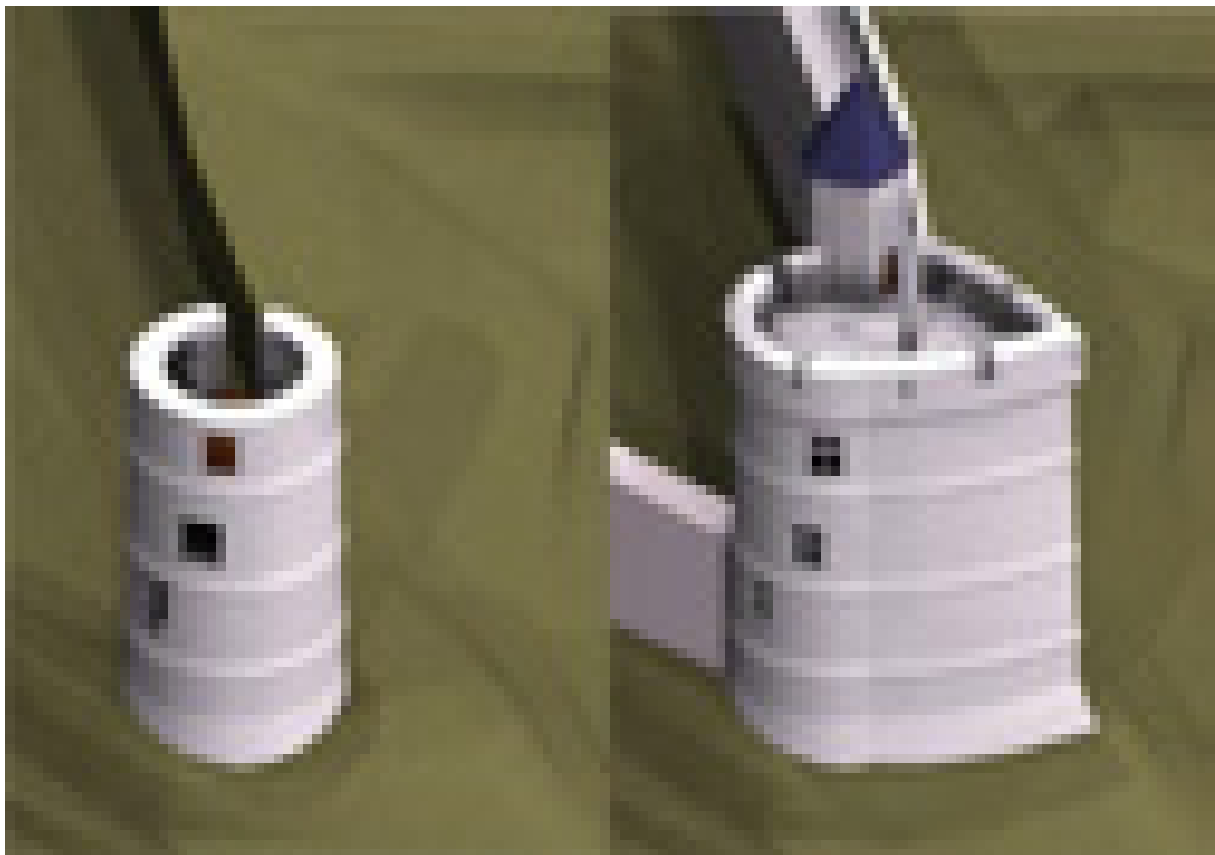
Figure 12 : Restitution graphique des deux phases constructives de la Tour de l'aigle

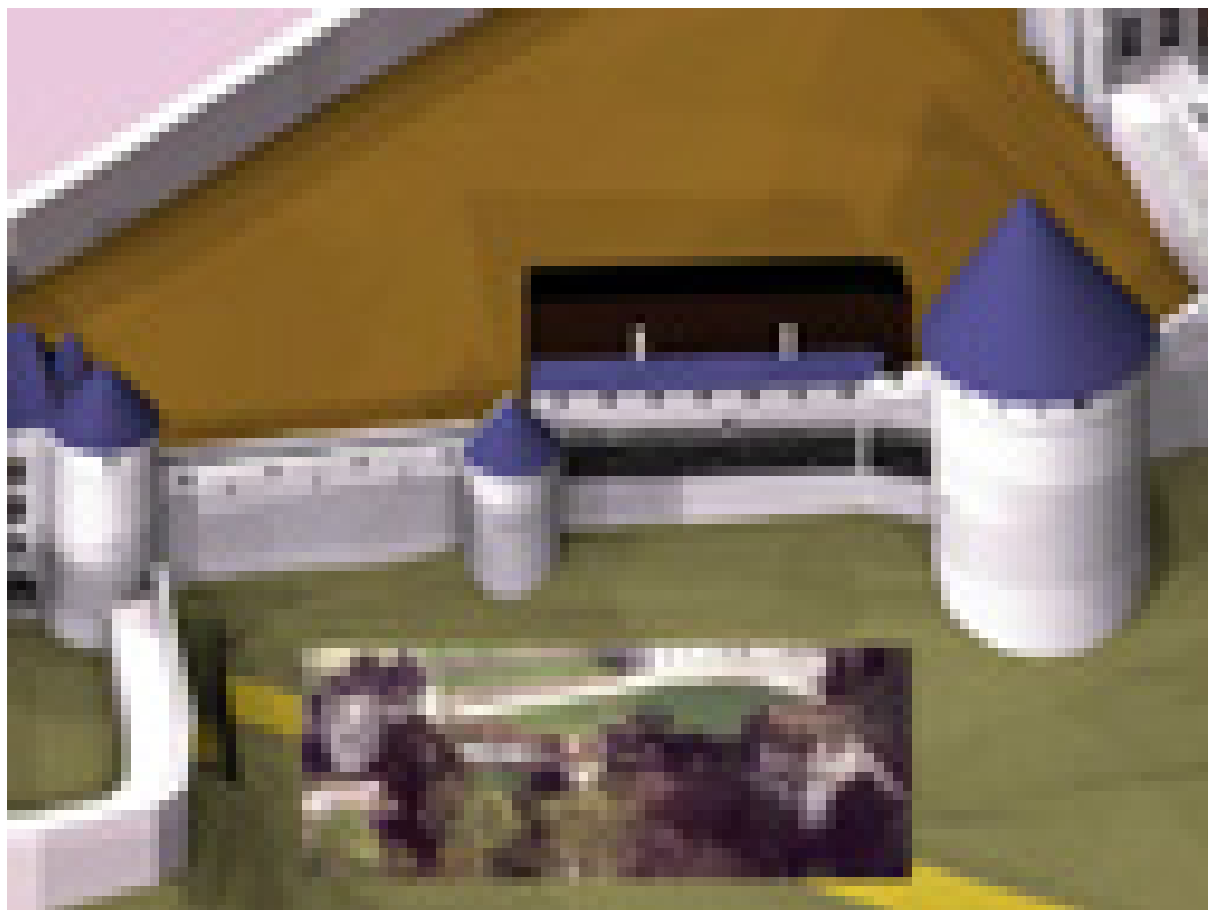
Figure 17 : Vue restituée de la partie d'enceinte allant de la porte à la Tour du lion.

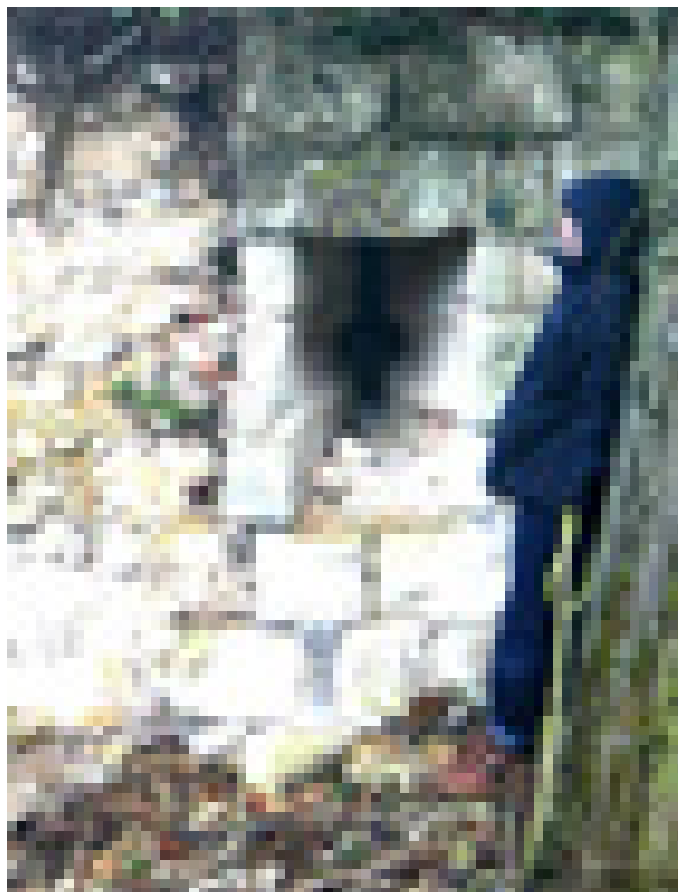
Figure 18 : Canonnière de la petite tour ronde

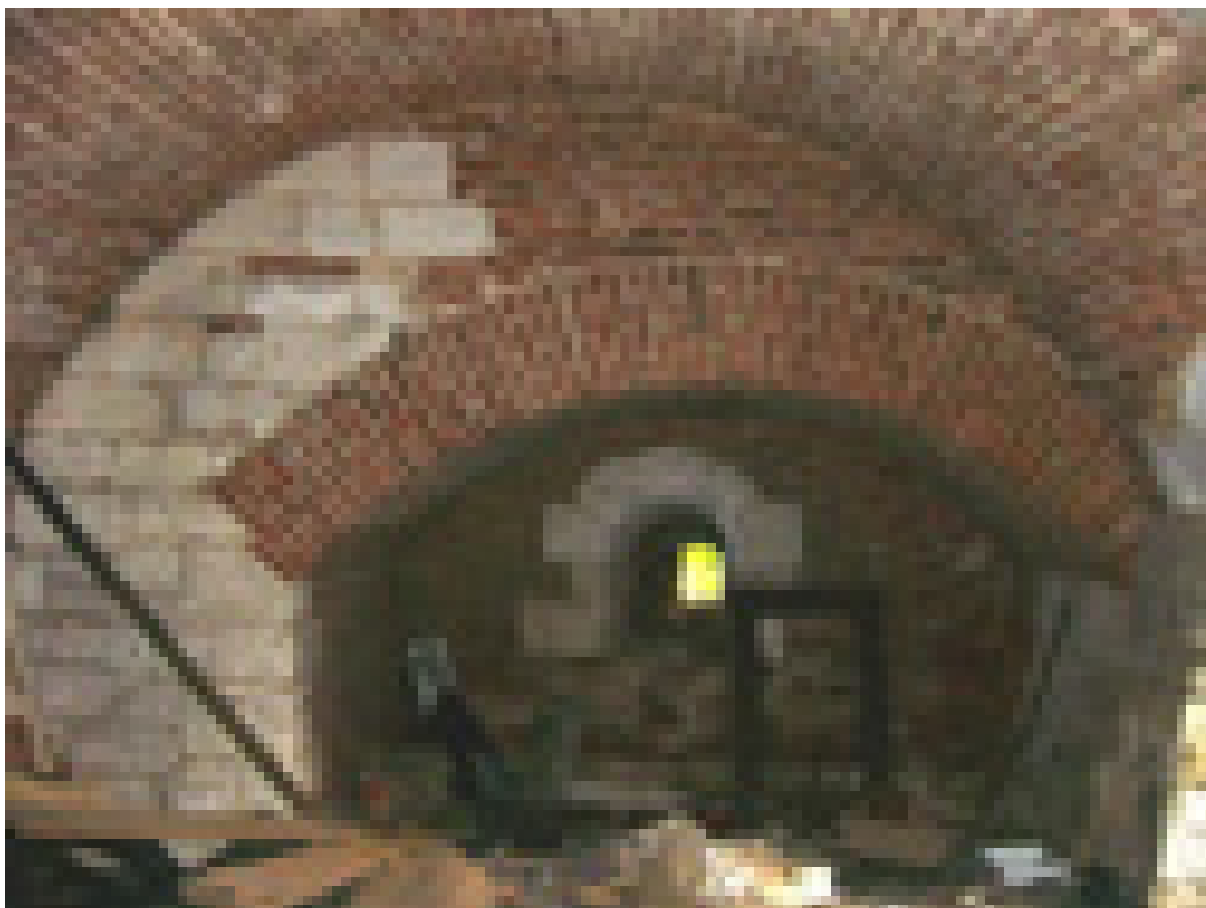
Figure 23 : Vue intérieure du RDC de la Tour du lion. En face, canonnière ; sur la droite, talus du mur primitif

Comme on l'a vu, le rez-de-chaussée de la tour s'appuie sur le talus de la courtine préexistante de quelques mois ou de quelques années. Il est constitué d'une petite salle carrée, voûtée en berceau segmentaire, littéralement noyée dans une maçonnerie de pierres calcaires et de briques : en capitale, l'épaisseur dépasse cinq mètres ! Sur le flanc Nord, une vaste niche dessert une canonnière à l'embrasure voûtée en berceau encadrée de pierres de taille ; il s'agissait primitivement d'une canonnière à la française, aux faces appareillées en briques, dont la fente de tir a été élargie, de même que toutes les autres fentes de canonnières de la tour (Figure 23). Les joues de l'ébrasement étaient pourvues de rainures pour fixer le recul des armes à feu.

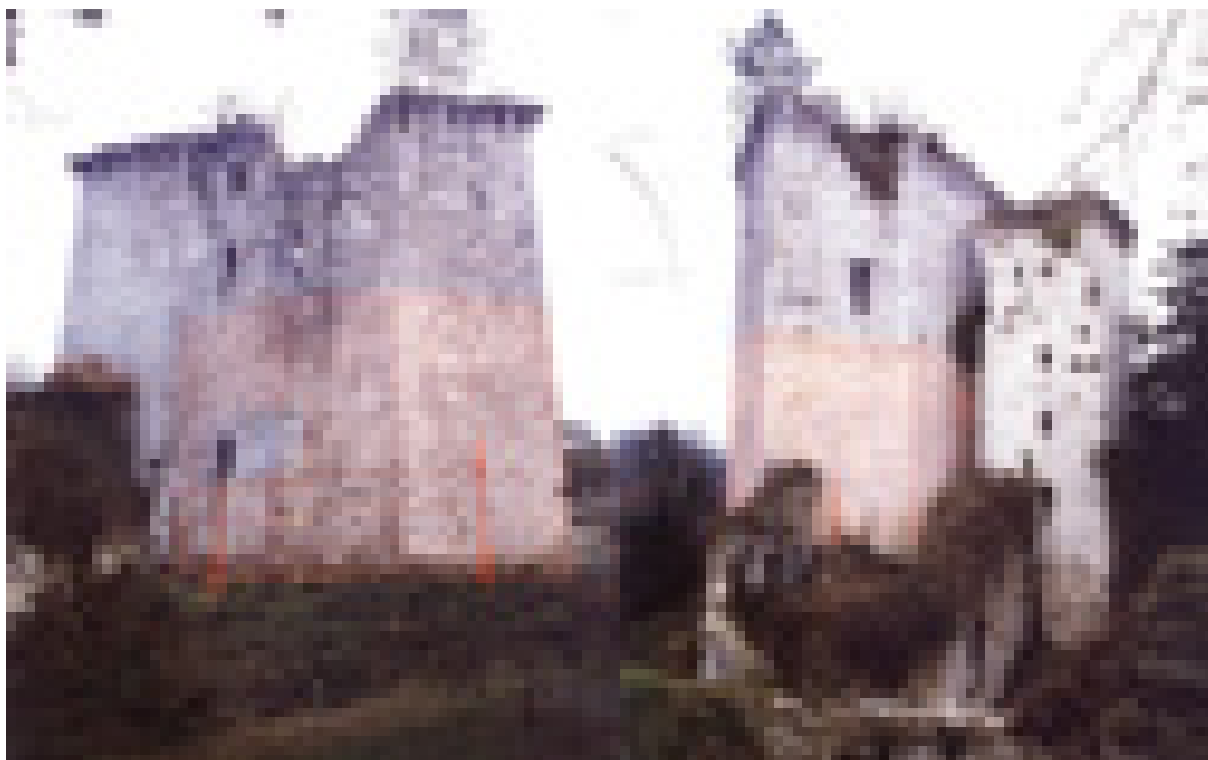
Figure 28 : Vues de la Grosse tour, prises depuis l'Ouest et le Sud. Sont surlignées en rouge les assises correspondant à la maçonnerie de la tour primitive.

La Grosse tour a été, avant les modifications intervenues au XV^e siècle, la tour maîtresse du château ; elle est appelée en 1400-1401 « Vieille tour »⁽¹⁰⁷⁾. Profondément remaniée dans les années 1410-12, elle constitue l'un des éléments les plus importants du château. L'examen de son architecture, totalement corroboré par les comptes de construction, prouve qu'elle résulte de deux phases de construction.

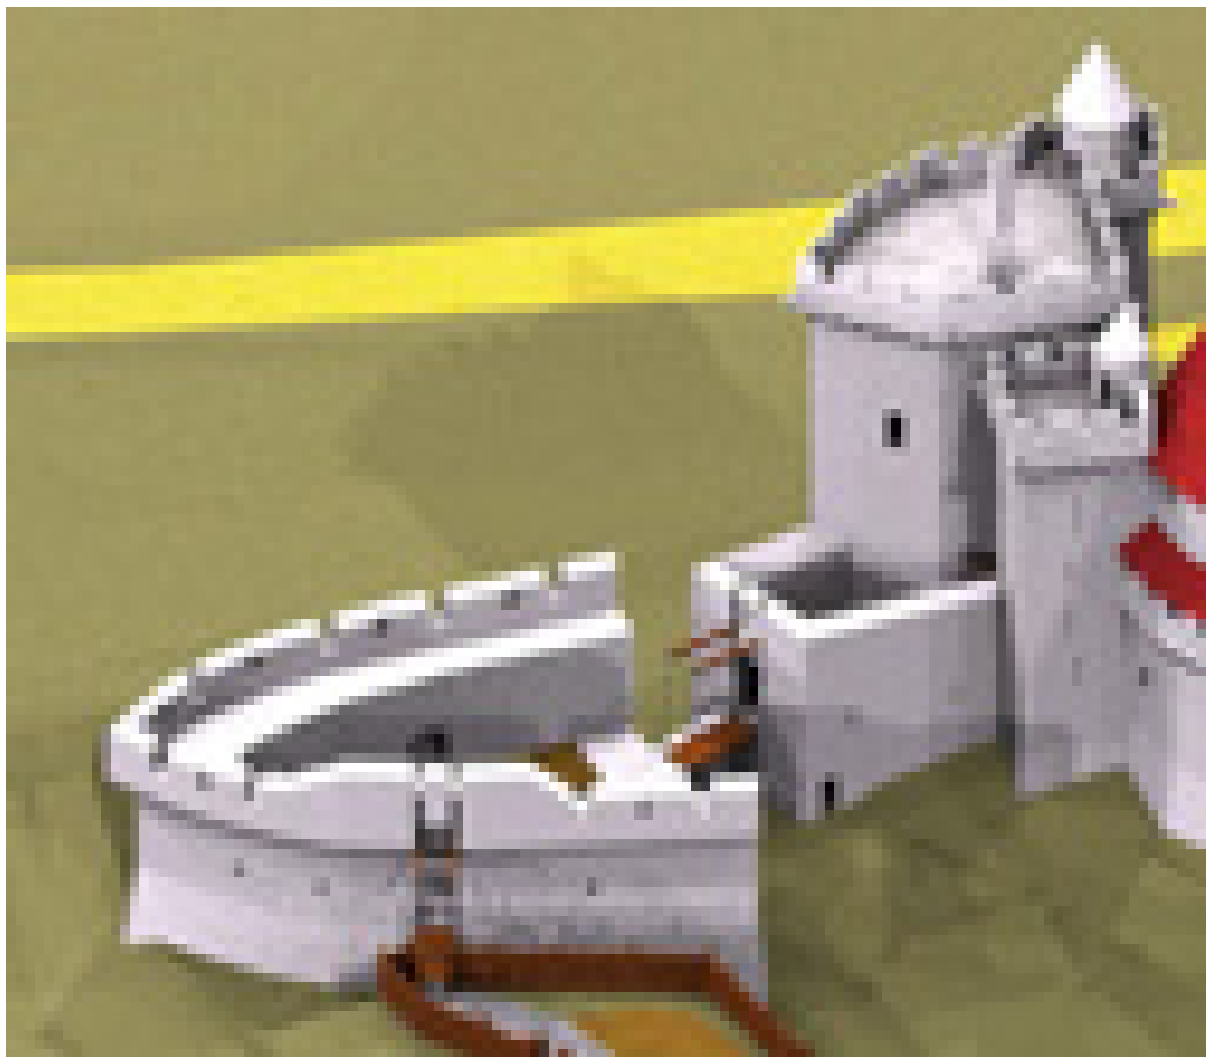
Figure 36 : Restitution en infographie du boulevard et de l'ouvrage trapézoïdal de Coquesart à Tancarville. Les couronnements restitués sont inspirés de ceux encore visibles à Montreuil-Bellay.

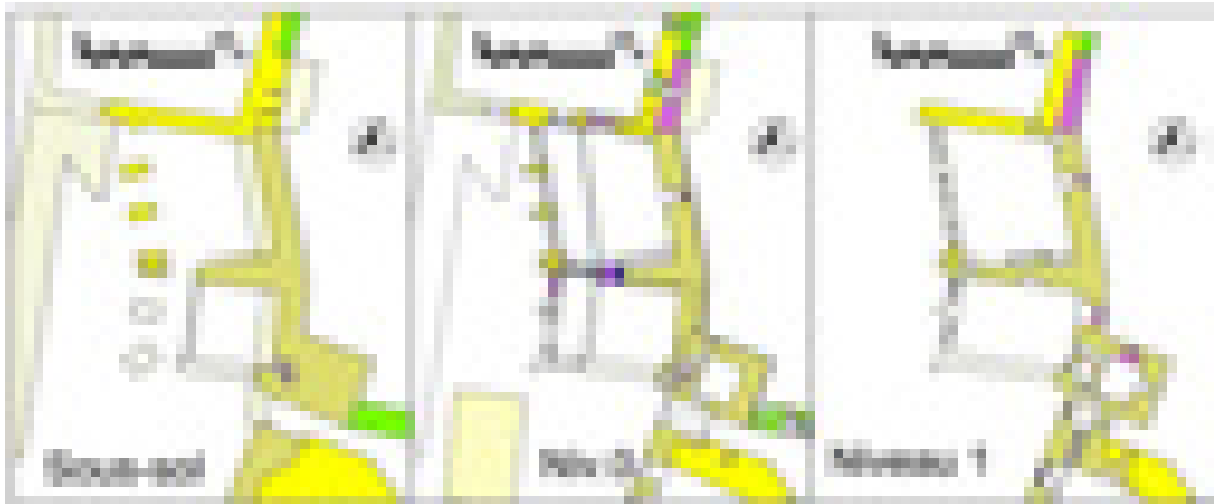
Figure 37: Plans de la Chambre aux chevaliers à ses différents niveaux

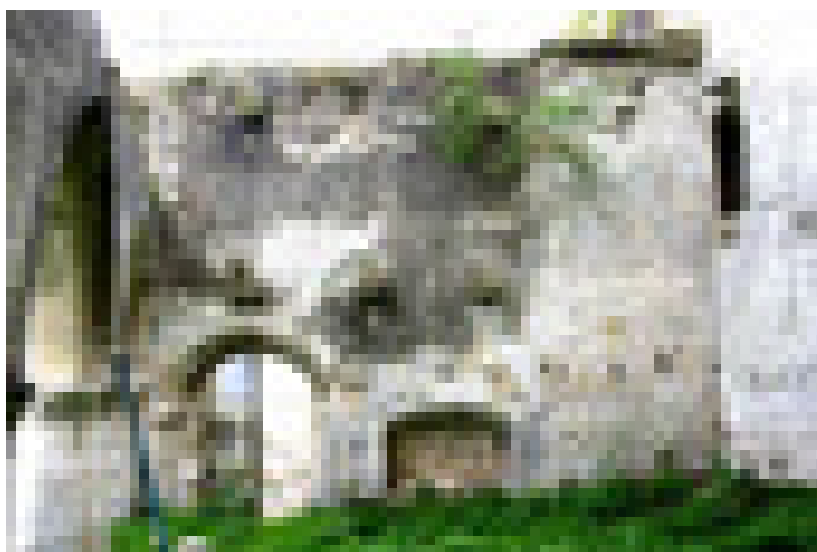
Figure 43 : Vue du mur pignon oriental de la Chambre aux chevaliers. De gauche à droite, la porte de la Grande salle, le passe-plats, et en haut le couloir des latrines.

Le dernier mur de la Chambre aux chevaliers est le pignon oriental, extrêmement dégradé (Figure 43). Il a perdu une bonne partie de son élévation ; cependant, on note à sa partie supérieure un encorbellement qui montre clairement que ce mur pignon était primitivement le mur gouttereau extérieur d'un autre bâtiment, en l'occurrence la Grande salle, et que la Chambre aux chevaliers y fut appuyée.

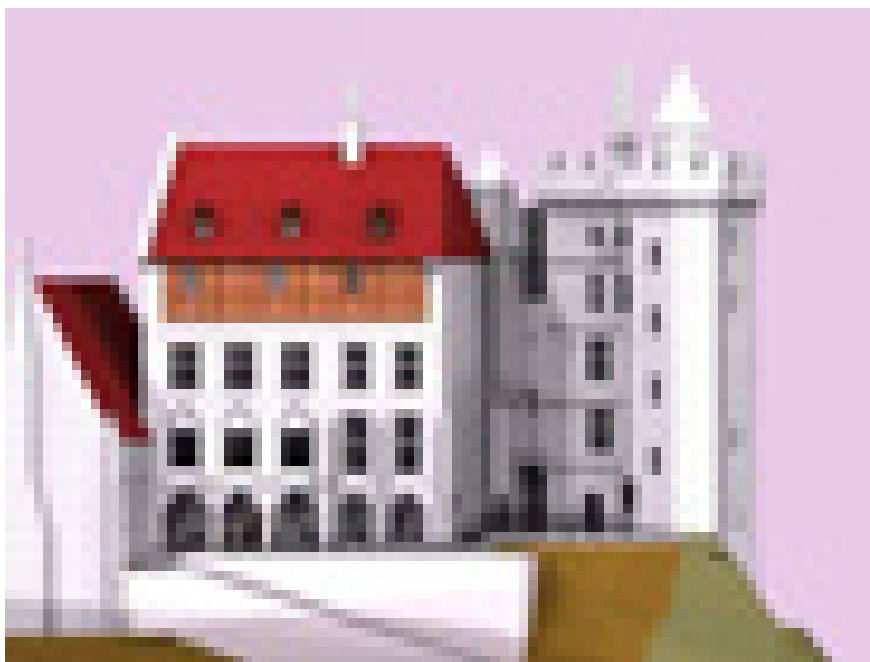
Figure 47 : Restitution en élévation de la Chambre aux chevaliers et de la façade de la Grosse tour

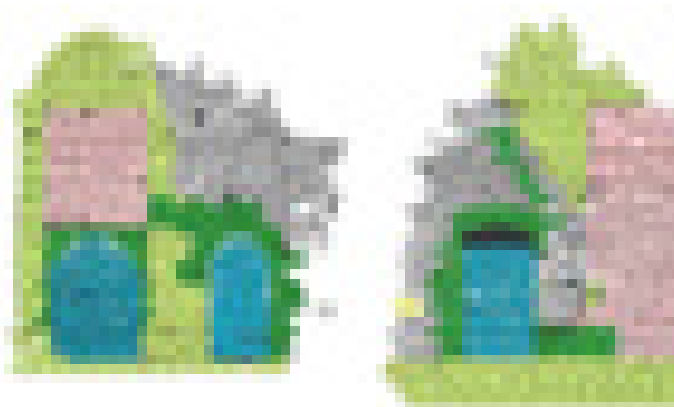
Figure 52 : Interprétation des maçonneries des deux faces du mur gouttereau Est de la Grande salle. À gauche, la face Ouest, à droite la face Est.

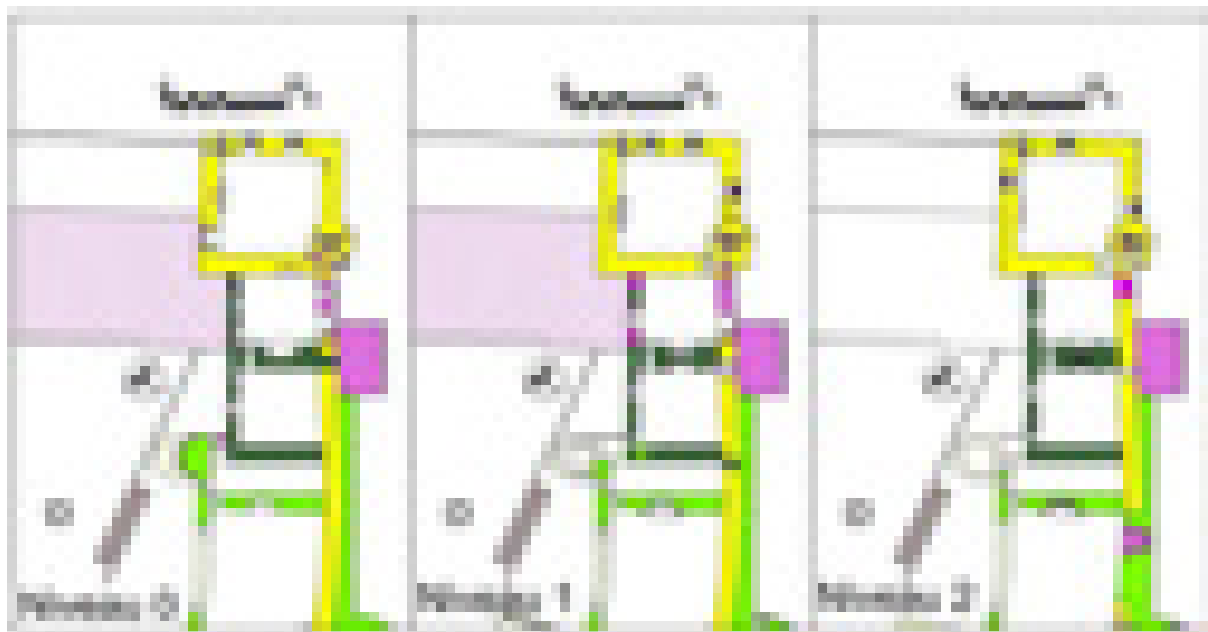
Figure 63 : Plan de la Basse salle et de la Tour carrée aux différents niveaux
